PUENTE ALTO

INFORME SOBRE TEMOR, ESPACIO PUBLICO Y PARTICIPACION CIUDADANA

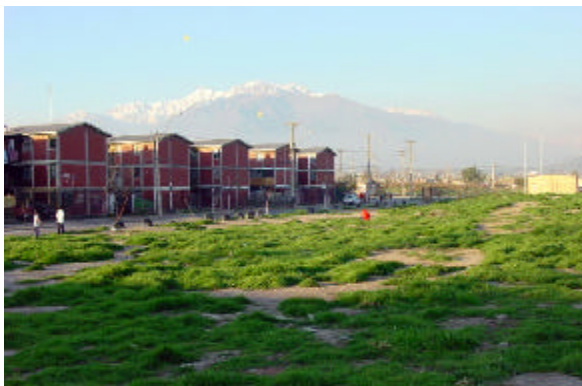
1.- Gran cantidad de sitios eriazos entre conjuntos de vivienda

Este espacio vacío no ofrece ningún elemento atractivo, como rutas, arboles o juegos, que llame al usuario.

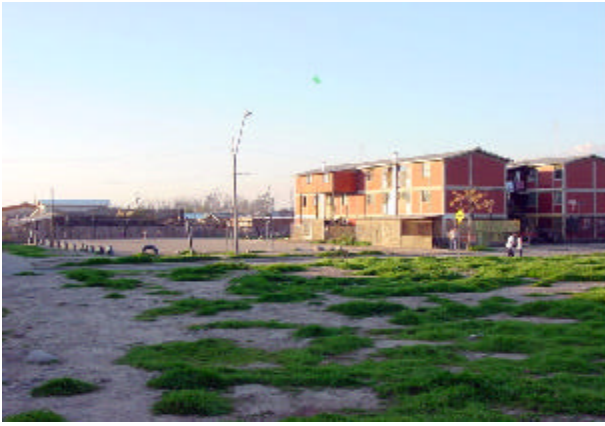
Se debe considerar pasto de buena calidad, que sea mantenido y que albergue actividades sobre él, como bancos y juegos.

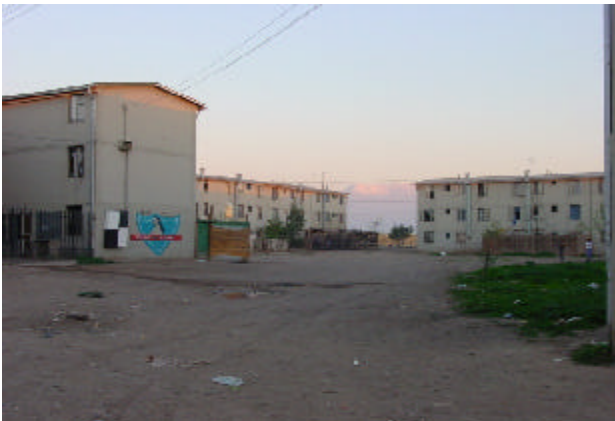
2.- Gran cantidad de sitios eriazos en espacios de copropiedad entre bloques de vivienda.

Uno de los espacios más críticos para la seguridad ambiental es el existente entre los bloques de vivienda. Este carece de definiciones sobre rutas de recorrido, árboles, y conexión en primer piso con las viviendas.

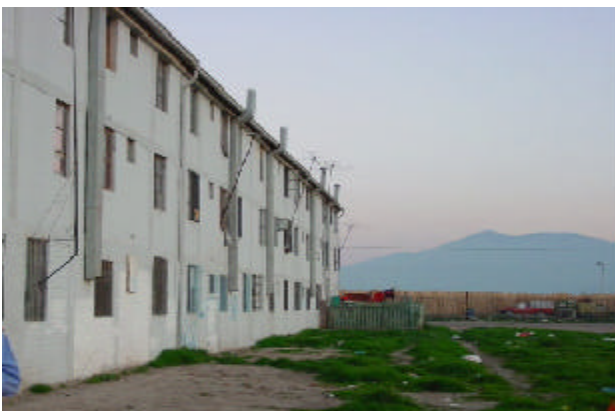
Este espacio vulnerabiliza las actividades en el espacio público sobretudo por la desconexión desde el bloque de vivienda con el espacio exterior debido a la carencia de puertas.

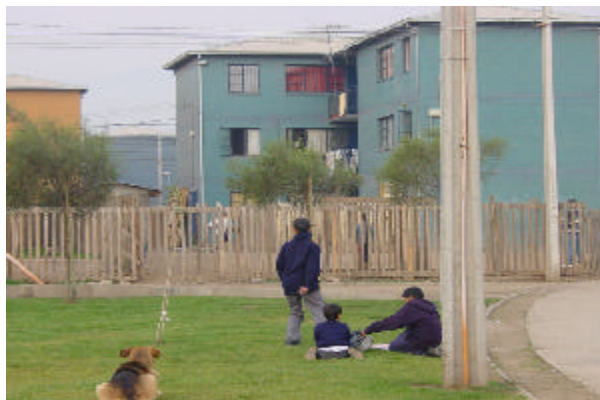
1.- Diseño de áreas verdes con superficies de pasto.

Uno de los elementos más atractivos para la comunidad en un espacio público es el pasto y el derecho a poder caminar y descansar sobre él.

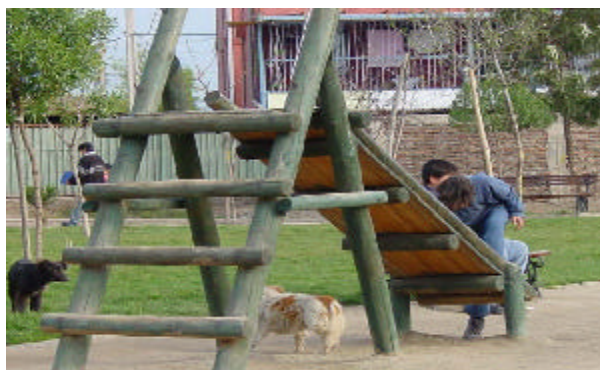
2.- Unicación de juegos en áreas verdes.

Los espacios que atraen a los habitantes son los que ofrecen juegos, pasto y árboles como elementos primarios. Los juegos son muy importantes porque no sólo atraen a los niños que los utilizan sino que también a los padres que los acompañan.

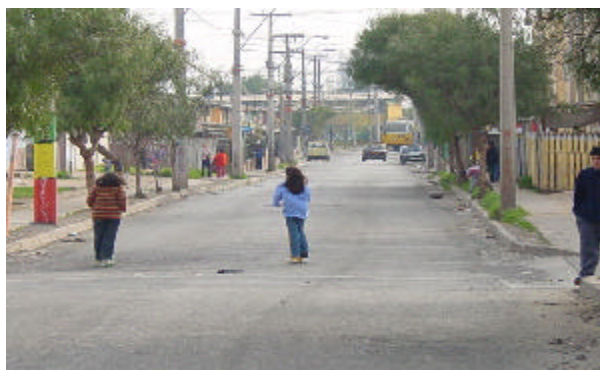
3.- Vegetación crecida y cierros transparentes en las calzadas.

En este sector la calle es un espacio público muy usado debido a los elementos atractivos que ofrece como árboles crecidos, color en los postes y cierros bajos en las viviendas.

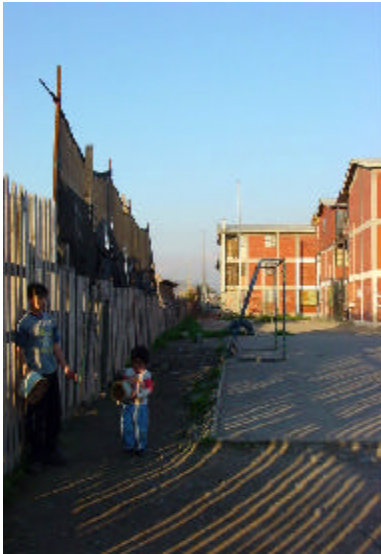
1.- Fiscalización del tipo de construcción utilizada en las tomas ilegales de terreno.

2.- Situaciones como esta son frecuentes en este sector dónde la construcción ilegal por parte de los vecinos sobre los sitios vacíos genera recorridos estrechos que bloquean la visión, vulnerabilizando el espacio y dónde generalmente se utilizan muros opacos para definir el nuevo límite.

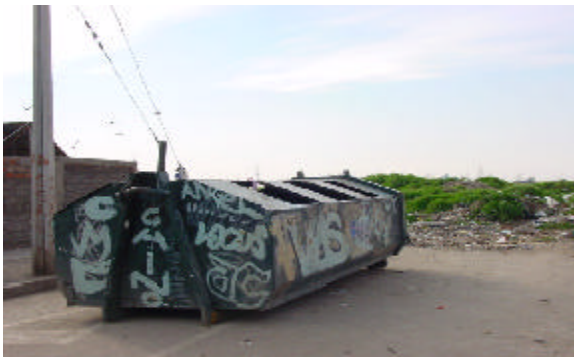
2.- Restituir los “containers” de basura por elementos mas pequeños y transparentes.

Elementos como este receptáculo de basura no solo deterioran el medioambiente en imagen sino que además permiten que alguien se esconda detrás porque bloquean la visión.

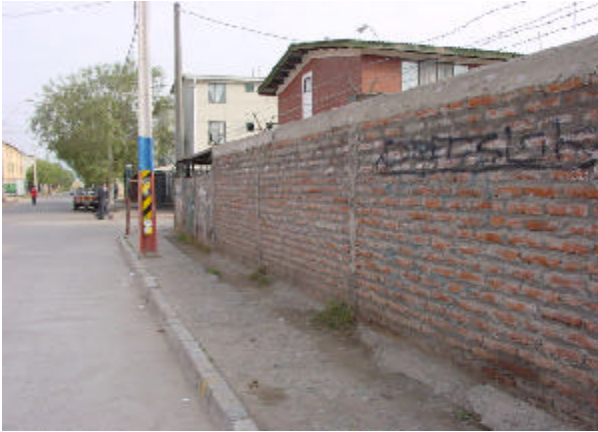
3.- Reemplazar muros opacos por rejas transparentes.

Este es un mal ejemplo de delimitación de propiedad que desvincula visualmente a la calle del interior de la propiedad. Además se acentúa la percepción de temor por el alambre de púas que se utiliza en la coronación del muro.

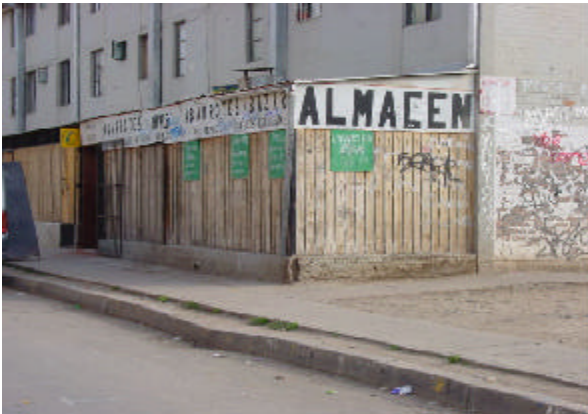
4.- Promover el uso de cierros transparentes en los negocios comerciales que se relacionan con el espacio público.

Este almacén, al ser sus muros opacos, está perdiendo la oportunidad de vincular el espacio de la calle con su actividad comercial y de esa manera proveer control visual sobre el medio ambiente.

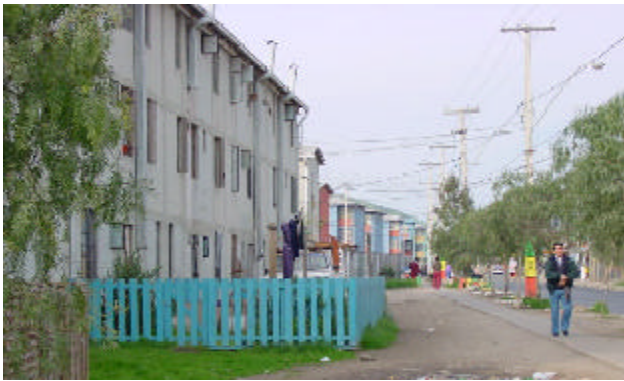
5.- Utilización de cercos bajos y transparentes para definir la propiedad del antejardín en el Espacio Público.

Nuevamente se observa en la imagen que elementos como cierros bajos y transparentes promueven un control visual desde el interior de la vivienda hacia el exterior promoviendo medio ambientes más seguros.

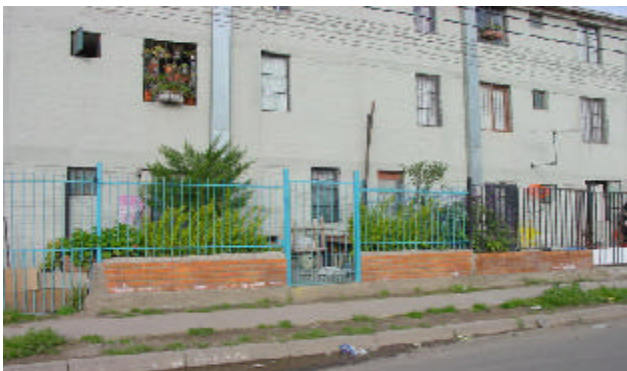
6.-Apertura de puertas hacia el Espacio Público.

Los instintos naturales de las personas muchas veces son más sabios que las imposiciones del diseño. En ese sentido la apertura de puertas en los bloques de vivienda hacia el espacio público por parte de los vecinos permite un mayor control visual y social del espacio público de la calle.

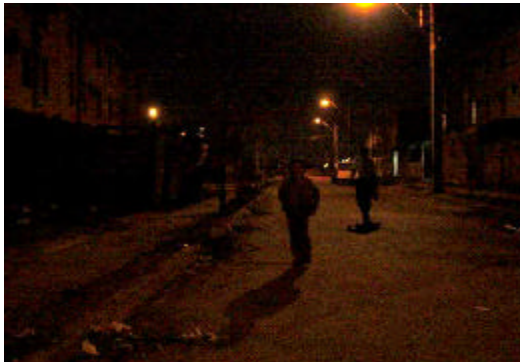
1.- Iluminación de las veredas con luminarias para el peatón.

En esta fotografía se observa la falta de luz existente en un pasaje del Caleuche. Cuesta reconocer quien está parado al frente.

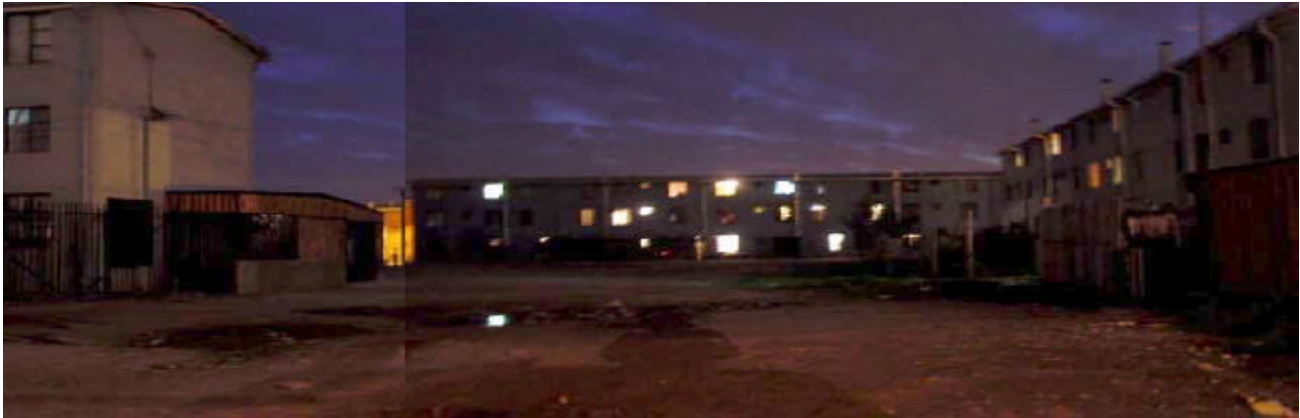
3.- Iluminación al interior de los sitios comunes entre bloques.

La solución de vivienda social existente en el Caleuche y Volcán es una de las soluciones habitacionales generadoras de espacio vulnerables ambientalmente al delito. No sólo debido a la falta de definición de este espacio, sino que además por la total oscuridad que impera en él de noche.

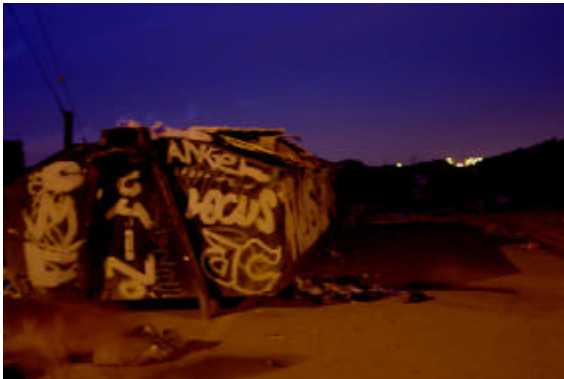
4.- Iluminación de area de basureros.

Otro de los elementos que vulnerabiliza el espacio de día y de noche son estos contenedores de basura. De noche es casi imposible distinguir si alguien se esconde detrás.

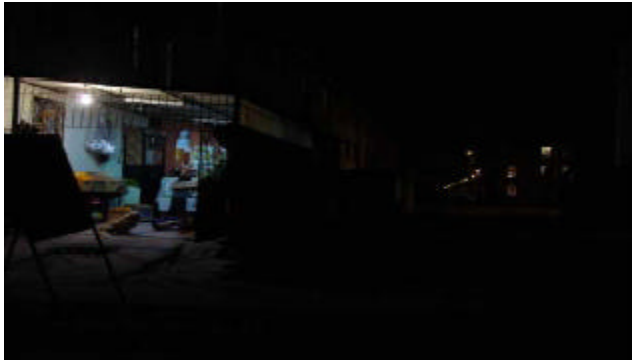
1.- Promover la iluminación de quioscos comerciales para apoyar la iluminación general del barrio.

Existen algunas iniciativas como este quiosko que apoyan la iluminación nocturna. Este tipo de actividades debe promoverse con apoyo de luminarias en la calle.

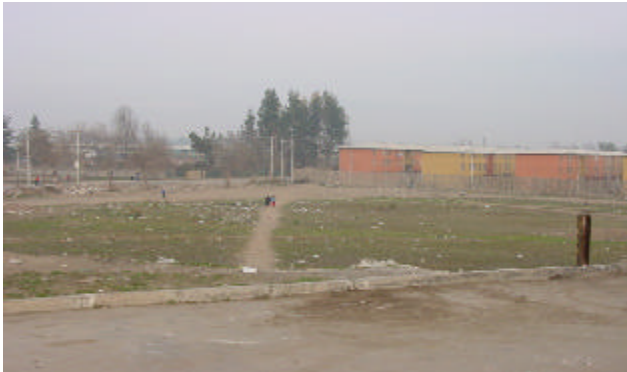
1.- Diseñar rutas de recorrido claras , es decir con pavimento, luminaria, árboles asientos y basureros.

Este es un claro ejemplo de ruta de recorrido que presenta vulnerabilidades espaciales ante el delito. No posee pavimentos de calidad, no se diferencia fácilmente del pasto por lo que no se pueden predecir los movimientos de un tercero, no posee iluminación artificial y es demasiado extensa sin elementos que alberguen y den prioridad al peatón como por ejemplo asientos.

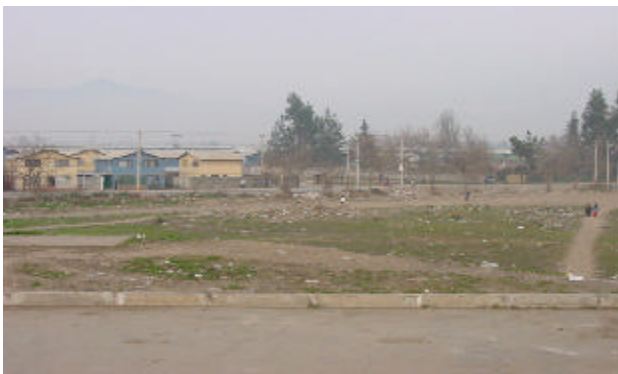
2.- Diseñar continuidad en las rutas de recorrido, es decir una red de rutas de recorrido seguras.

Cuando se posee un espacio tan grande es fundamental dar directrices claras en relación al recorrido a seguir por los peatones. Debe mantenerse limpio para que no se utilice como basurero y debe conectar polos de actividad interesante para que atraiga a los usuarios y no los rechace como en este caso.

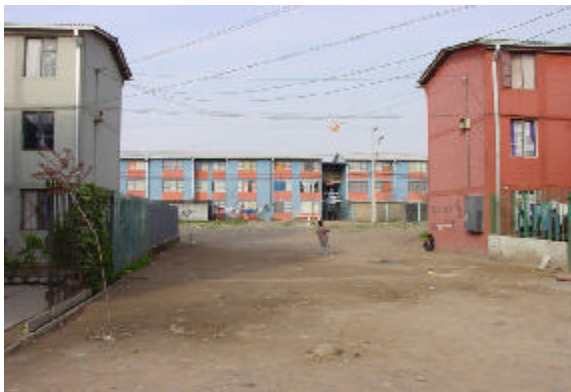
4.- Diseñar rutas de recorrido claras en los espacios de copropiedad.

Esta es una de las situaciones más complejas en relación a rutas de recorrido porque estos espacios no tienen ninguna definida. Es urgente definir recorridos peatonales y vehiculares por estos espacios.

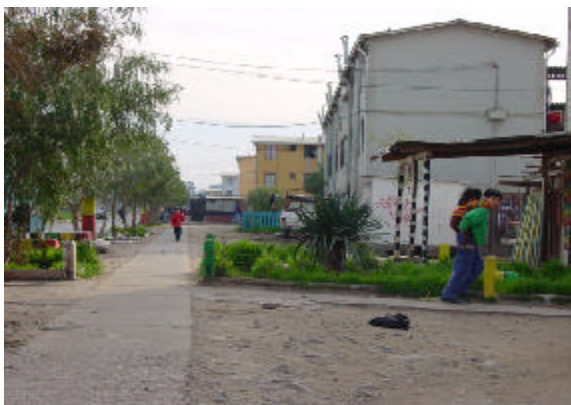
5.- Diseñar rutas de recorrido amplias para peatones y mobiliario urbano.

En esta imagen observamos una ruta de recorrido que ofrece alternativas seguras al peatón. Tiene marcas de reforzamiento territorial que dan seguridad al transeúnte y el suficiente espacio tanto para caminar como para elementos anexos, para reaccionar en caso de peligro.

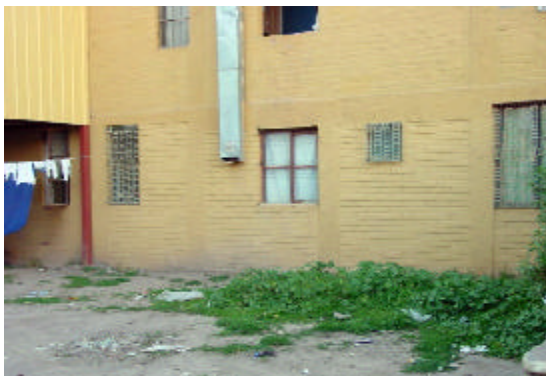
1.- Falta de presencia del habitante en el espacio público por mal diseño de viviendas.

Este es un claro ejemplo de desligamiento del propietario hacia este espacio debido en gran manera a que no posee una puerta que lo conecte con él.

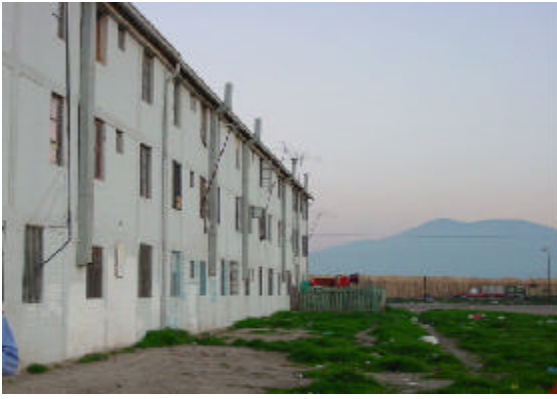
Al no existir esta posibilidad, como lo muestra esta imagen, el espacio exterior no se vincula con nadie y comienza a deteriorarse.

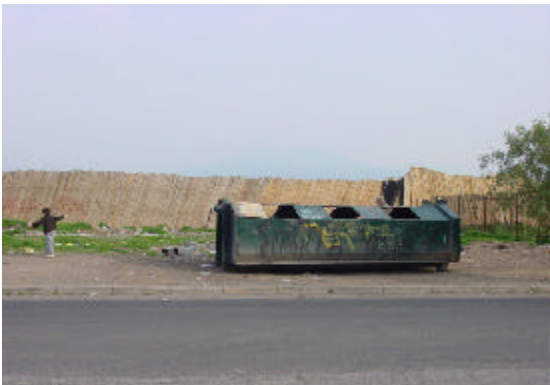
2.- Existencia de elementos que pueden ser demarcados por pandillas como los containers de basura.

A una escala mayor, la demarcación territorial puede ser ejercida por pandillas, como es el caso de este container de basura rayado con graffiti.

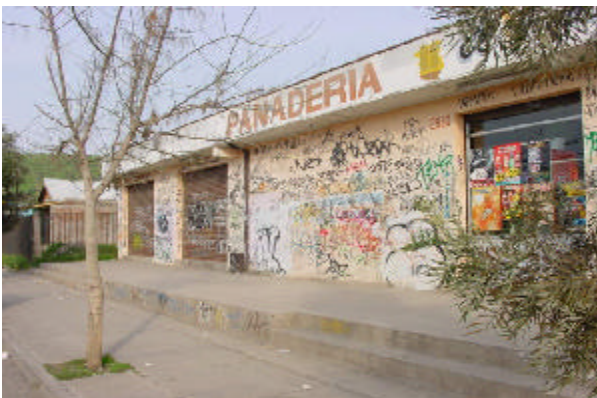
3.- No hay mantención de muros que han sido demarcados territorialmente por pandillas.

Cuando una propiedad ha sufrido una demarcación territorial así de violenta, debe lucharse por rescatarla, pintando una y otra vez el muro hasta que la pandilla de graffiti se canse.

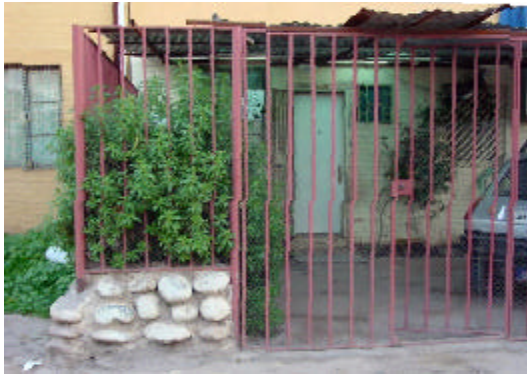
1.- Fomentar la conexión de los vecinos con su antejardín por el uso de puertas y posterior definición de antejardines.

Este es un claro ejemplo de reforzamiento territorial de este propietario hacia el espacio público a través de este antejardín con reja transparente.

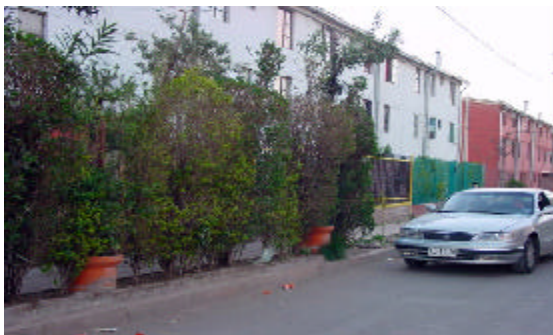
Cuando el habitante tiene la posibilidad de exteriorizar una relación con el espacio público como en esta imagen comienza a ocuparse de él plantando árboles o flores.

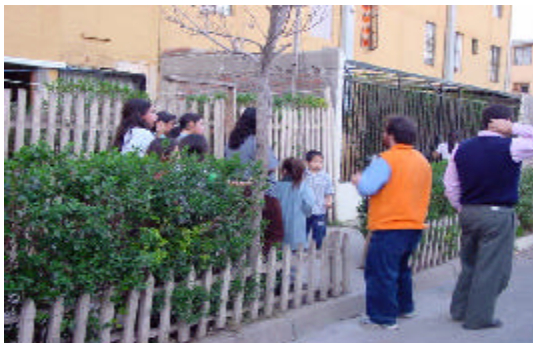
Cuando existe un vínculo desde el interior de la vivienda hacia el espacio público, la gente se congrega para ver que ocurre en él.

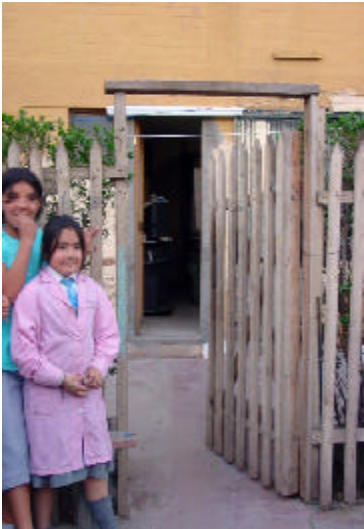
Finalmente, hasta la puerta abierta de una casa muestra cómo sus habitantes proyectan su intimidad al espacio público, cuidándolo y marcándolo territorialmente.

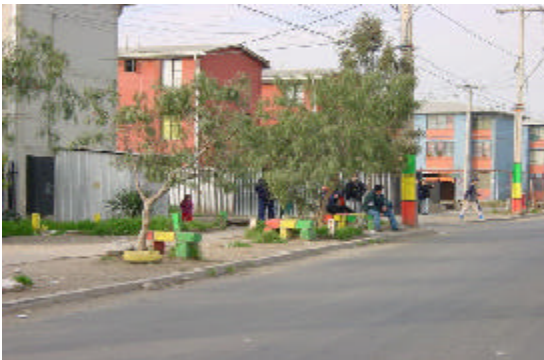
2.- Fomentar la demarcación territorial de la identidad de la comunidad a nivel de calles.

También a una escala mayor observamos un buen ejemplo de demarcación territorial por parte de la comunidad con el color aplicado en los postes y los bancos. Se pueden realizar competencias inter poblaciones para estimular su aplicación.

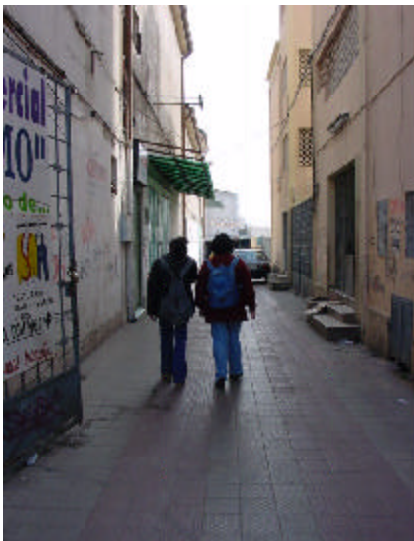
1.- Existencia de calles laterales con menor afluencia de público que las del centro y sin un diseño que promueva la seguridad.

Espacios como estas galerías son perfectas para el delito ambiental, ya que circula poca gente y tienen sólo una entrada lo que hace predecible los recorridos internos.

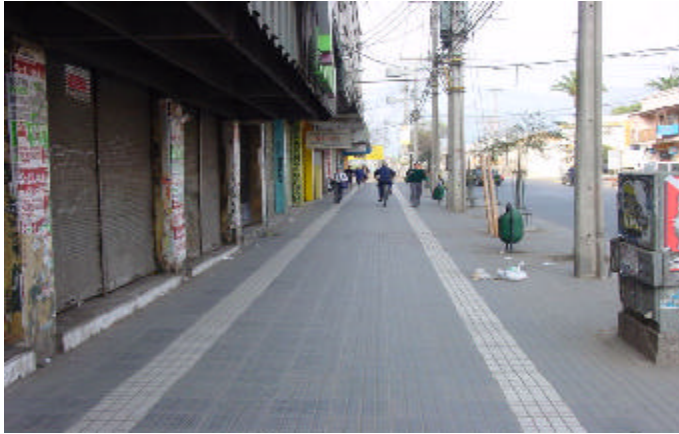
2.- Disparidad en los horarios de uso, por lo que estas veredas están abandonadas a ciertas horas tornándolas vulnerables al delito.

En este caso no existe ninguna actividad lateral atractiva por lo que este espacio está muerto y se torna vulnerable al delito.

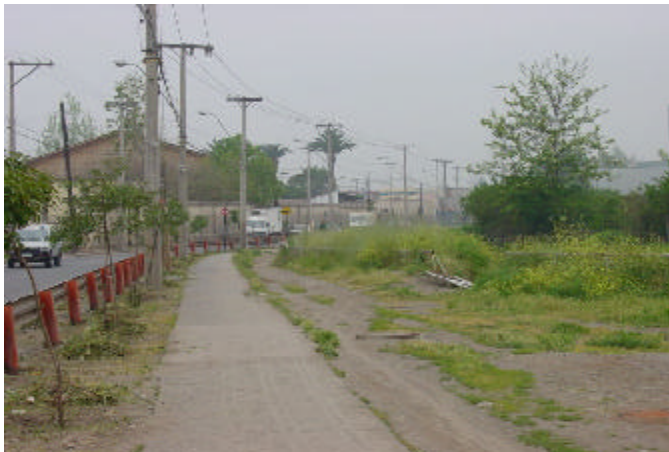
3.- Existencia de terrenos baldíos en el límite sur del centro sin conexión física ni visual con sus bordes.

Este espacio es el escenario perfecto para cometer delitos a sólo una cuadra de la Plaza de Armas de Puente Alto.

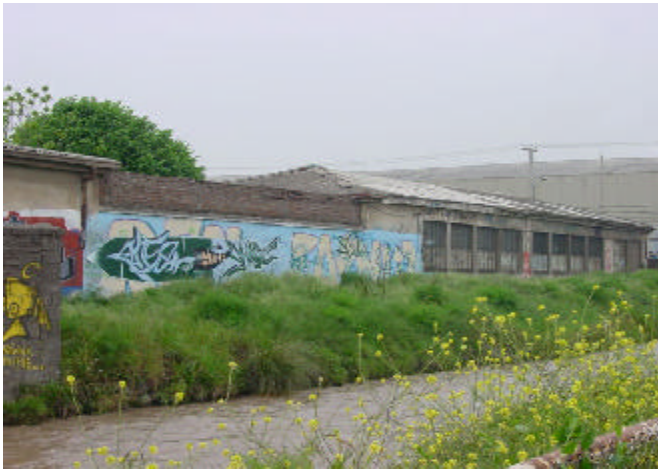
4.- Existencia de un canal sin manejo de bordes ni cruces de recorridos.

El canal tal como está diseñado actúa como una gran muralla que vulnerabiliza todo el espacio a su alrededor ya que no ofrece ninguna actividad que atraiga a vigilantes naturales.

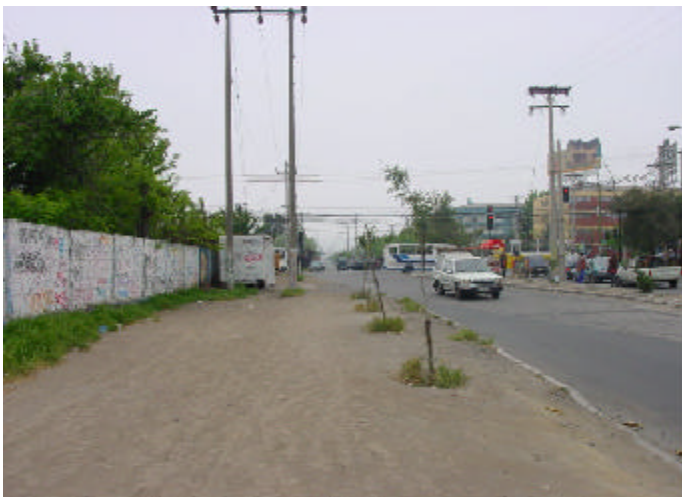
5.- Presencia de espacios residuales producto de malos diseños urbanos que no tienen destino ni usuarios.

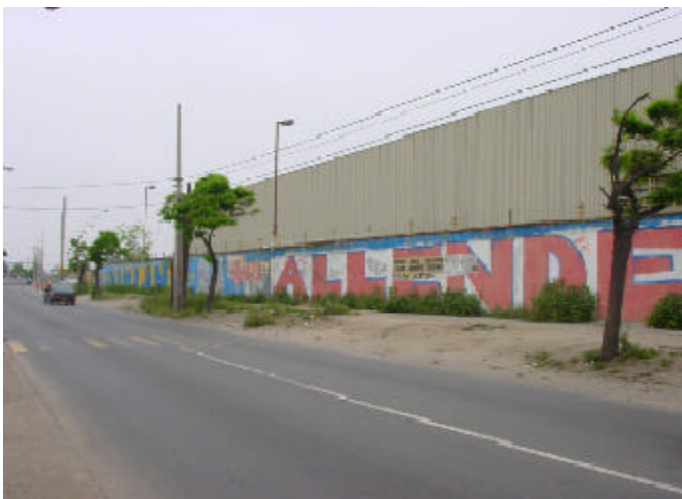
6.- Existencia de industrias que no ofrecen elementos amables de cierre al peatón, por lo que no atraen a público.

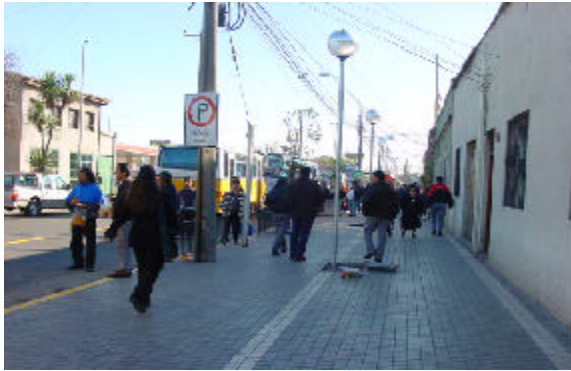
El éxito en la ocupación de un espacio público depende de que se conjuguen factores como ancho de las veredas, actividades laterales interesante y conexión de polos de desarrollo entre otras.

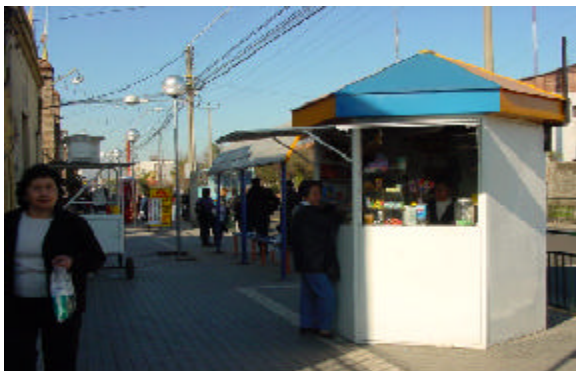
Elementos como quioskos bien diseñados activan el espacio público ya que atraen a la clientela que a la vez actúa como vigilante natural del espacio público.

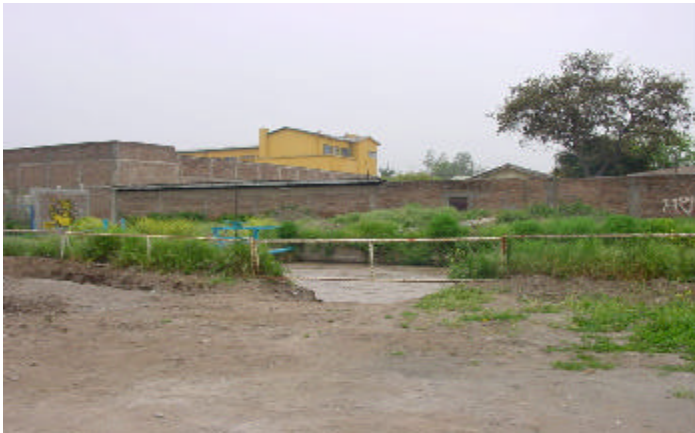
1.- Existencia de muros opacos de gran dimensión en perímetros de colegios.

Este espacio es muy peligroso debido principalmente al muro opaco que rodea el colegio. Esto niega la posibilidad de vigilantes naturales como los alumnos que griten en caso de delitos.

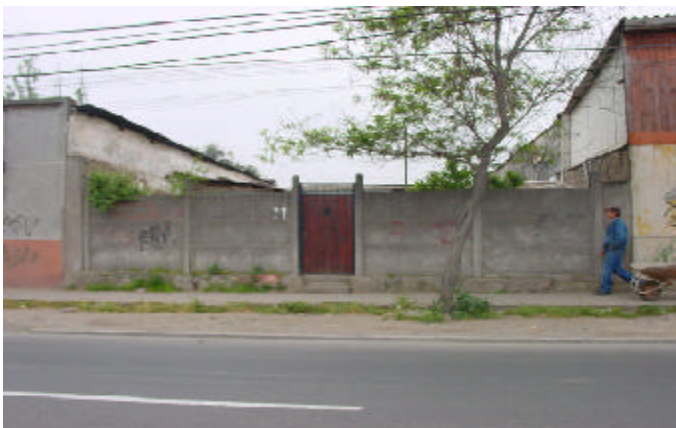
2.- Presencia de cierros de casas particulares absolutamente opacos.

Cercana a la calle Concha y Tora existen casas que presentan cierros opacos como el que se ve en la fotografía. Esto demuestra que el habitante necesita protegerse del medio ambiente y que percibe temor.

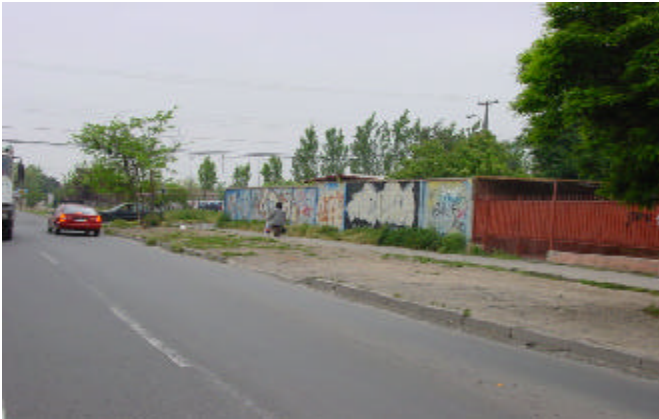
3.- Existencia de esquinas sin control visual desde las viviendas.

Las esquinas son los espacios urbanos cruciales en relación al control natural del espacio público ya que otorgan mayores posibilidades de observación.

En esta imagen se observa una esquina con medianeros opacos y altos que obstaculizan los campos visuales.

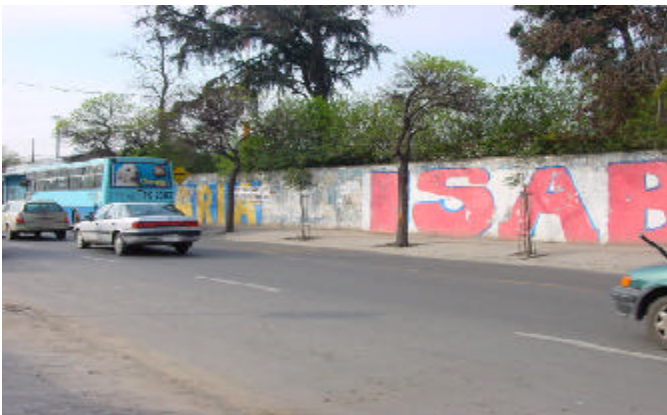
4.- Presencia de perímetros de industrias absolutamente opacos.

Las soluciones de CPTED deben ser integrales. No basta con poner iluminación en una vereda si existe un medianero opaco tan largo que vulnerabiliza el espacio.

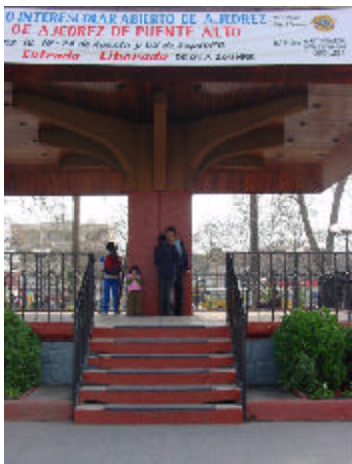
5.- Existencia de elementos de mobiliario urbano que obstaculizan los campos visuales en el espacio público.

Existen elementos puntuales en el mobiliario urbano que pueden colaborar a la existencia de mayor transparencia. El orfeón de la plaza de armas no ayuda al control visual del espacio de la plaza.

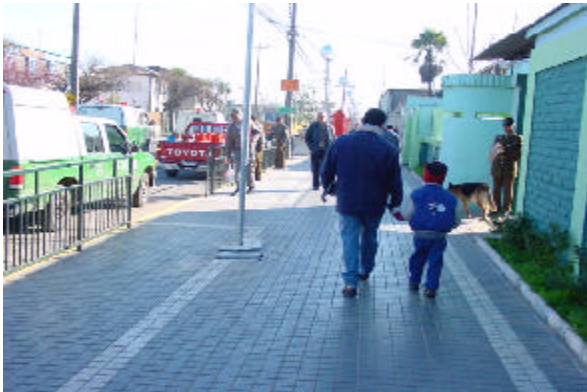
1.- Diseñar espacios de recorrido con campos visuales despejados y elementos transparentes que se ubican en él.

Este espacio apoya los campos visuales despejados al ubicar elementos esbeltos en un espacio suficientemente ancho.

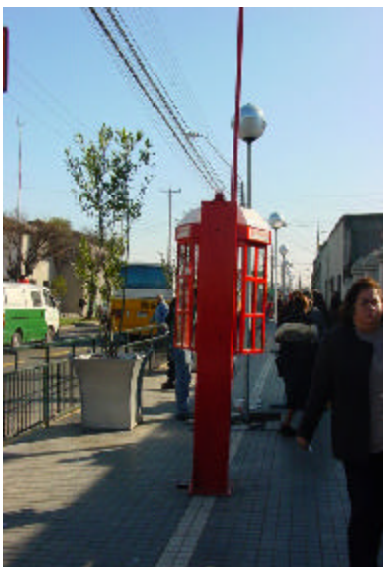
2.- Utilización de elementos de mobiliario urbano que promuevan la profundidad de campos visuales con diseños que tiendan a lo transparente y esbelto.

La elección del mobiliario en este espacio es muy importante ya que predominan elementos muy transparentes y que están ubicados a una distancia holgada entre sí.

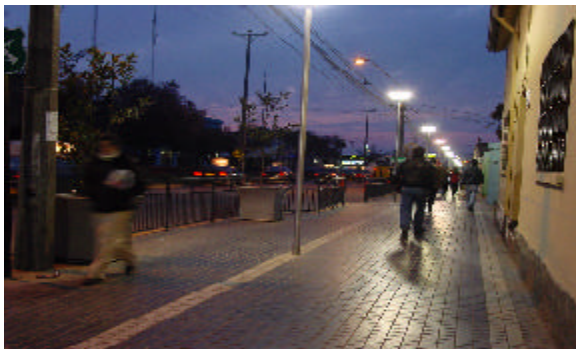
2.- Colocación de luminarias peatonales en bulevares colindantes a la plaza de armas.

La luminarias del paseo peatonal hacen que este espacio sea de noche uno de los más transitados ya que da seguridad al peatón y se torna en un espacio muy atractivo.

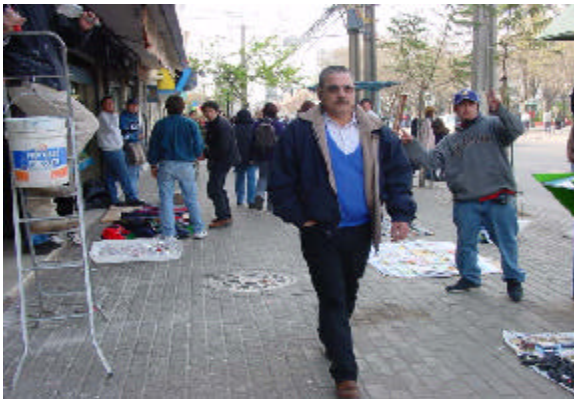
1.- Saturación de las rutas de recorrido por instalación de vendedores ambulantes.

Este es un ejemplo de mala práctica ya que se observa que los ambulantes se ubican sin orden sobre la vía pública deteniendo al tráfico peatonal.

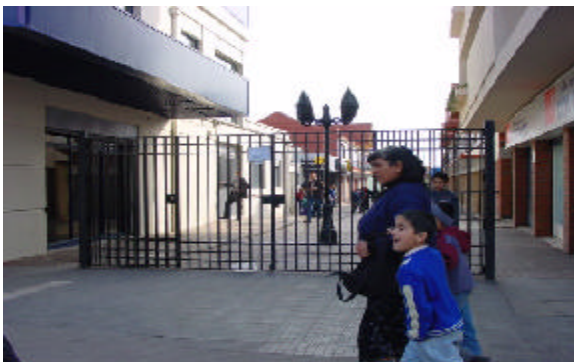
2.- Interrupción del flujo peatonal en el centro de Puente Alto con la utilización de rejas.

Un error que debe corregirse es la existencia de rejas en los pasajes peatonales.

No debe frenarse el tráfico peatonal para evitar la creación de oportunidades criminales.

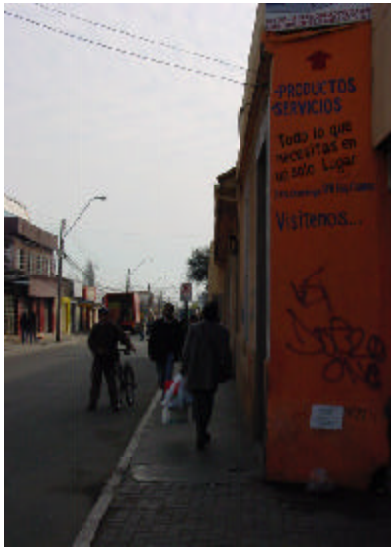
3.- Existencia de veredas demasiado estrechas.

Otra de las situaciones vulnerables que se observaron fueron las calles laterales al centro que conectan con la plaza de armas o con los grandes ejes. Estas presentan veredas tan angostas como las que se ven en la imagen.

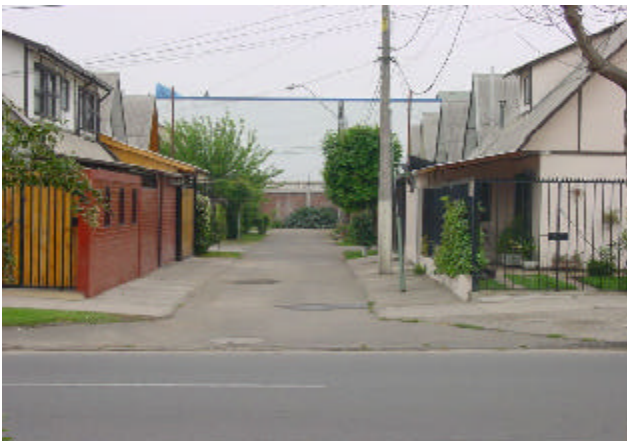
4.- Presencia de calles interrumpidas.

En esta imagen se observa como se interrumpen ciertas calles por la presencia de supermercados u otros usos. Esto es muy peligroso para la seguridad ya que a más flujo de personas mayor es la seguridad.

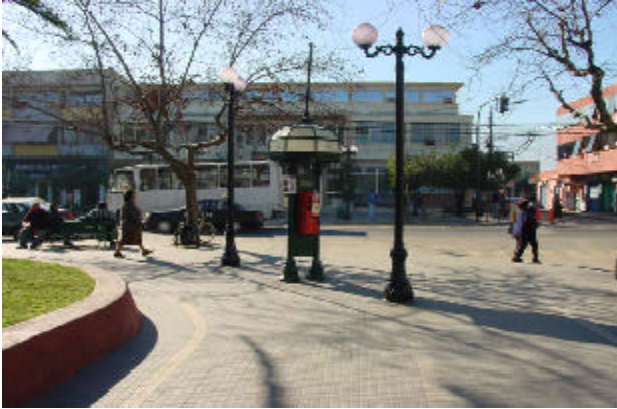
1.- Diseñar veredas donde se pueda permanecer sentado y observar el espacio público.

Esta ruta de recorrido es lo suficientemente ancha para que circule gente y tenga además un control de los campos visuales.

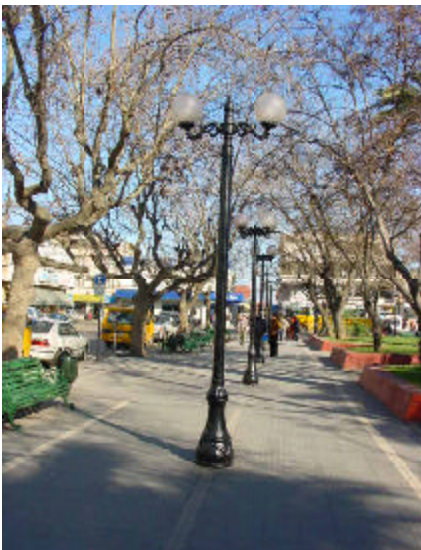
2.- Darle a cada elemento de mobiliario urbano su espacio.

Esta es otra buena practica en la que la luminaria da el ritmo al paseo pero debido a su amplitud no genera conflicto en el recorrido.

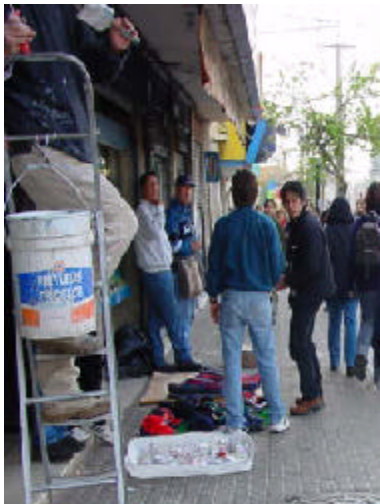
1.- Existencia de vendedores ambulantes.

Por otra parte observamos como estos comerciantes ambulantes también ejercen control territorial sobre el espacio pero al costo de obstaculizar los recorridos peatonales.

Esta es una mala práctica de reforzamiento territorial.

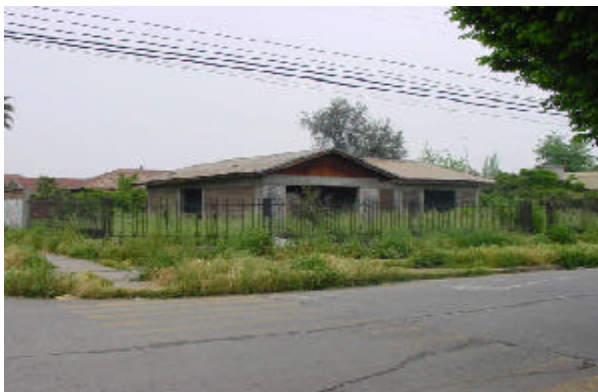
Estos inmuebles son foco de delincuencia ya que nadie ejerce control territorial sobre el ambiente, salvo pandillas y grupos de riesgo.

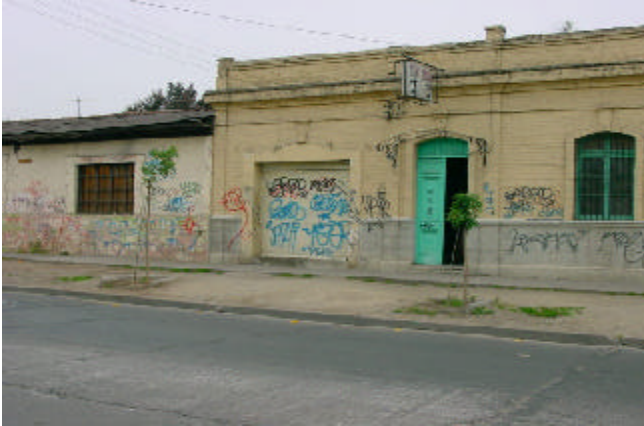
La presencia de graffittis es una marca territorial que aumenta la percepción de temor de los usuarios del espacio público.

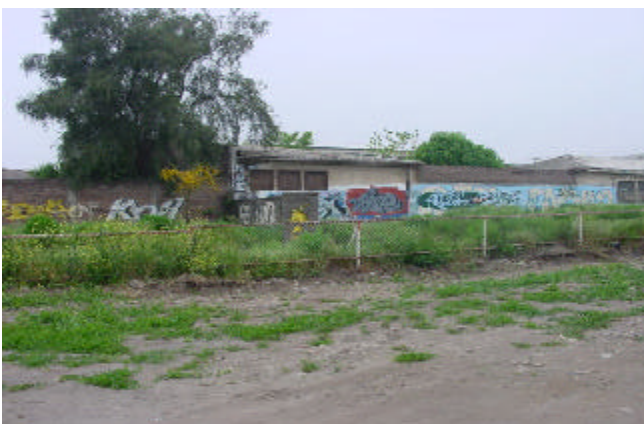
4.- Presencia de espacios vacíos sin reforzamiento territorial de nadie.

Esta imagen muestra lo peligroso que es este espacio sobre todo porque se percibe que nadie se ocupa de él.

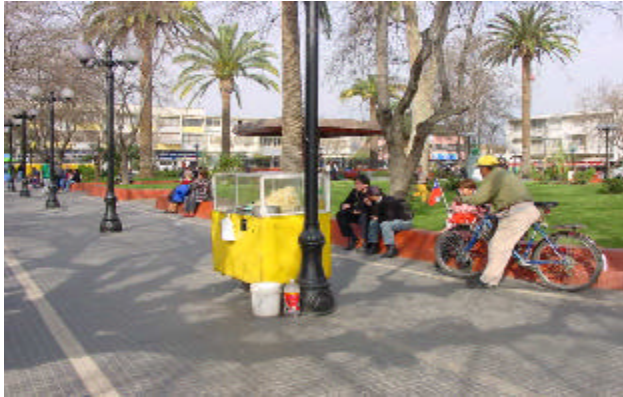
1.- Presencia de artículos menores que no ensucian el ambiente.

Nuevamente observamos una buena práctica con el ejemplo de este carrito de cabritas que no obstruye el espacio y a su vez ejerce reforzamiento territorial.

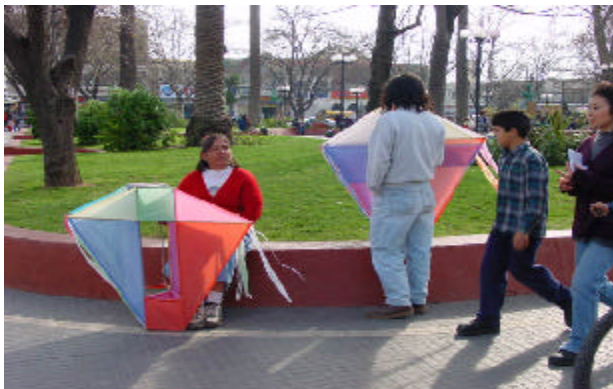
Hay oportunidades en que el reforzamiento territorial es sutil como en esta imagen de los vendedores de volantines. Pero en la medida que ellos permanezcan en este espacio, existe ya una presencia territorial.

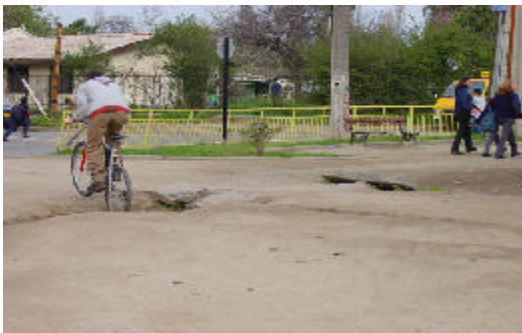
1.- Mejorar los espacios destinadas a actividades diversas como las bicicletas.

Este es un ejemplo de actividades que se realizan en la plaza y que no tienen espacios diseñados especialmente para eso como es el caso de las bicicleta, Incluso al no estar pensado de antemano tanto los ciclistas como los peatones corren riesgos de accidentes.

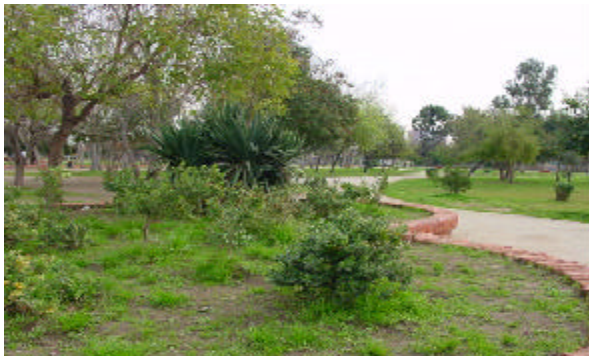
1.- Utilización de maceteros en rutas de recorrido que bloquean los campos visuales.

Esta imagen nos muestra una mala práctica realizada por la ubicación de este macetero en la mitad de un recorrido.

Esta imagen está tomada a la altura de un peatón.

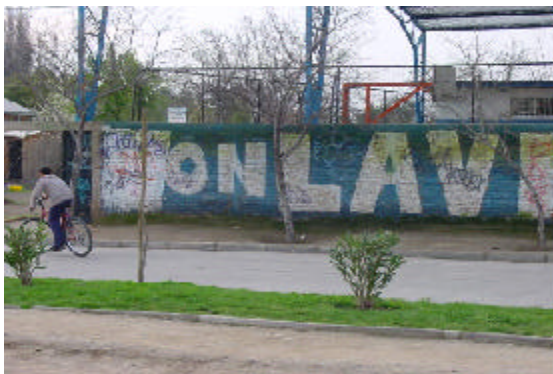
2.- Existencia de muros de límite a la plaza opacos.

Acá está en contrapartida una mala práctica. Este muro opaco no permite el traspaso visual de la actividad hacia la plaza.

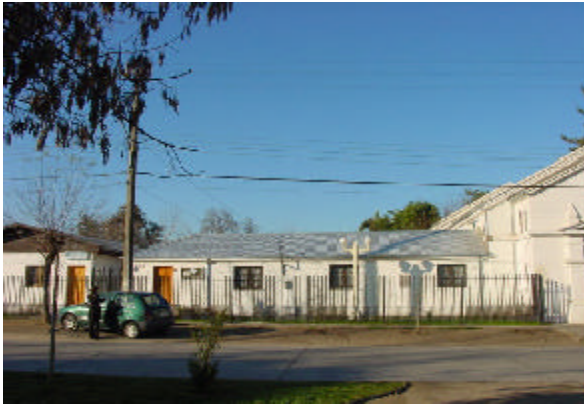
1.- Límites transparentes entre la Iglesia y la Plaza.

En esta imagen se observa una buena práctica: la Iglesia, y en general todas las instituciones, se vinculen con el espacio público a través de una transparencia visual.

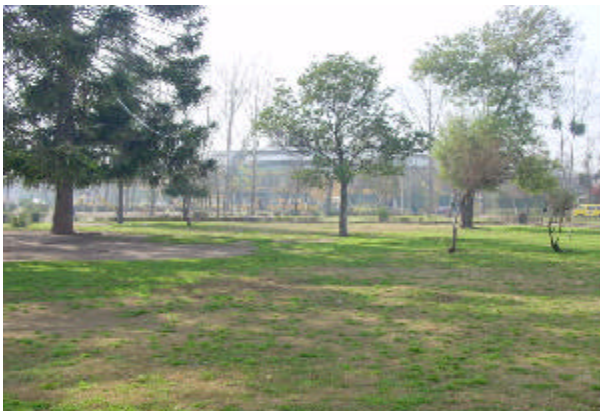
2.- Campos visuales profundos desde un punto de la plaza hacia el otro.

La disposición de los árboles y el tipo de árbol con tronco delgado permite la existencia de profundos campos visuales de día lo que apoya la percepción de seguridad de los usuarios.

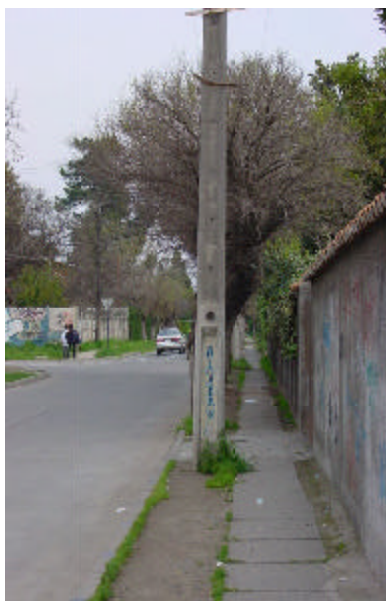
Esta imagen nos muestra lo angostas que son las veredas perimetrales a la plaza, que no cuentan ni con iluminación adecuada y pavimento.

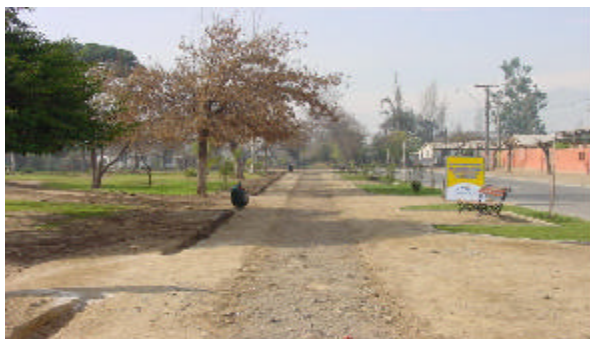
2.- diseñar recorrido amplios que puedan albergar actividades compartidas como caminar y andar en bicicleta.

Esta imagen nos muestra el recorrido al que se le está removiendo su pavimento. Es importante considerar todo el ancho del espacio al realizar el nuevo proyecto y pensar en un tipo de pavimento duro, mas estable y que conforme el borde de la plaza.

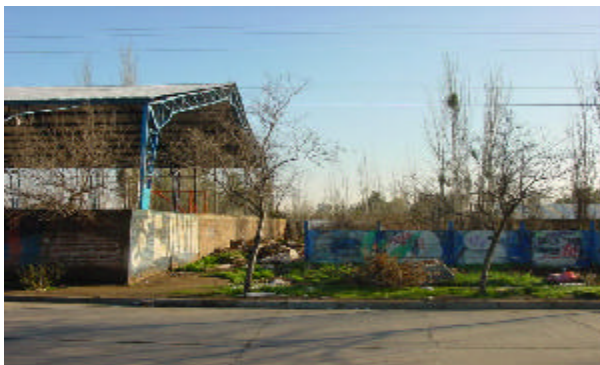
Este gimnasio está deteriorado, y colinda con un sitio eriazo que vulnerabiliza el espacio además de tener una mala imagen debido al acopio de basura.

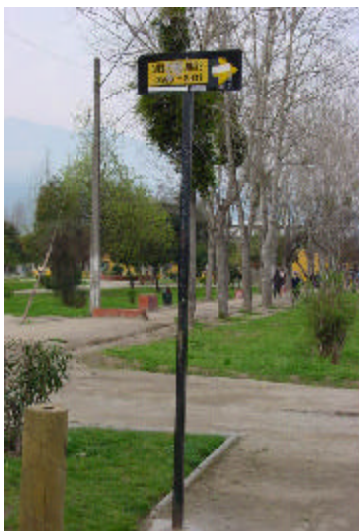
Esta es una mala practica de Reforzamiento Territorial que debe mejorarse. Los signos están poco claros y mal mantenidos . Se necesita reponerlos agregando posiblemente información sobre valores de la plaza, como especies arboreas entre otros.

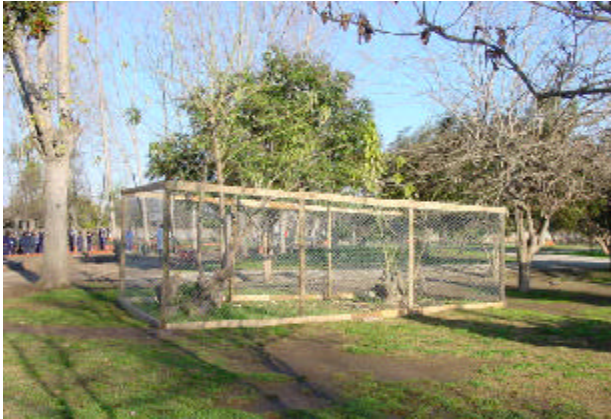
1.- Un simbolo de actitud territorial que manifiesta el importante vínculo afectivo que tienen los usuarios de la plaza hacia sus árboles es esta reja que colocaron para protegerlos de ser arrancados.

Esta reja es una muestra del afecto que sienten los usuarios de la plaza al temer porque la nueva remodelación pudiera destruir los árboles que ellos mismo habían plantado. No se recomienda utilizar esta idea en el espacio público pero es un buen indicador del tipo de vínculo de afecto que siente la comunidad con sus árboles.

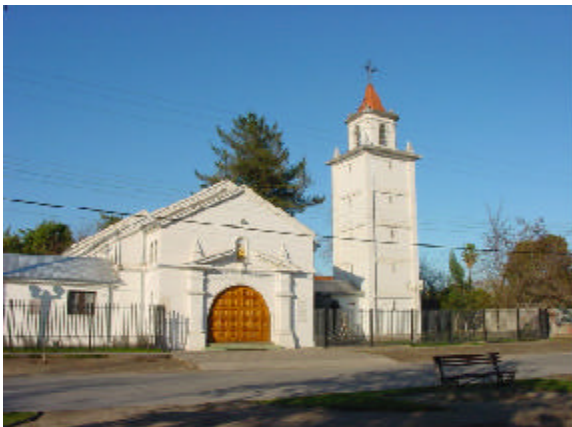
2.- Destacar la imagen de instituciones como colegios e Iglesias hacia el Espacio Público.

La relación que establece esta Iglesia con su entorno es positiva ya que ocupa una reja transparente en vez de muralla y su presencia ayuda a la imagen positiva del espacio público.

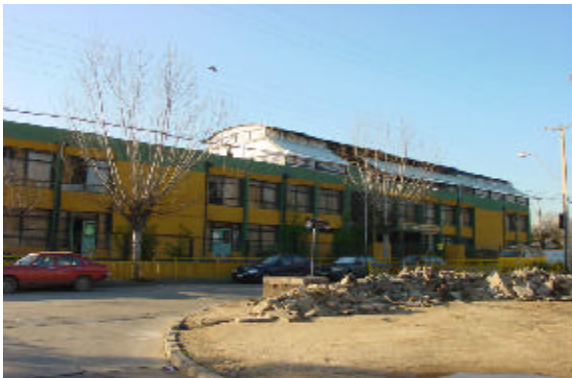
Un buen reforzamiento Territorial es lo que establece este colegio con su espacio público contiguo. Su imagen es fuerte, da seguridad al barrio y esta bien mantenido.

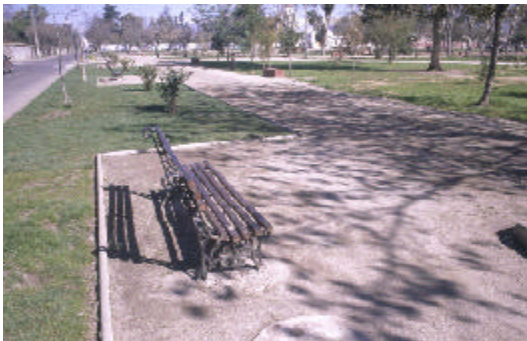
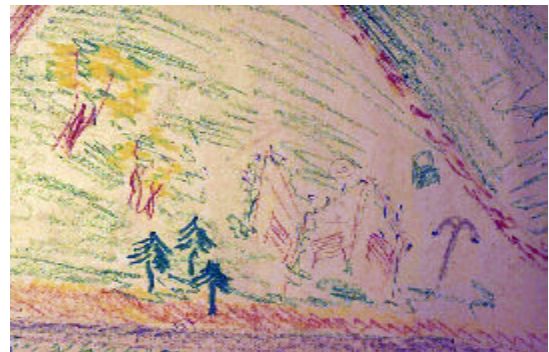
1.- Uno de los elementos prioritarios a mejorar son los asientos en la plaza por unos de tipo escaño sobre todo en reemplazo de los de tipo de hormigón.

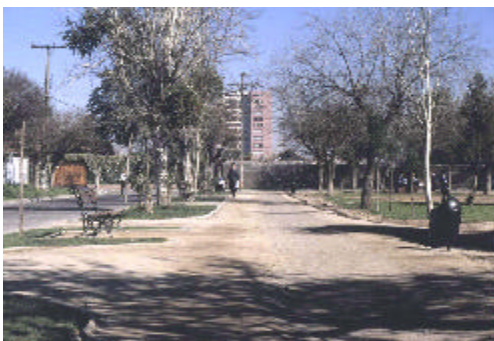
2.- Los caminos perimetrales de la plaza son prioritarios en el nuevo diseño ya que la comunidad prefiere cambiarlos por unos de pavimento duro que sean seguros para caminar.

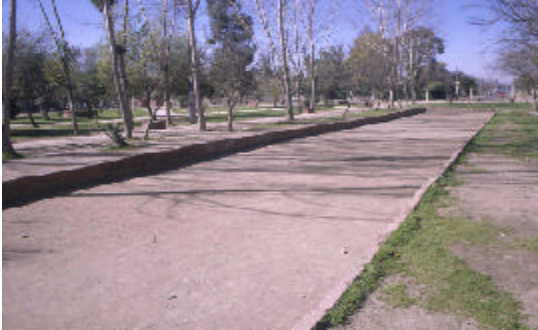
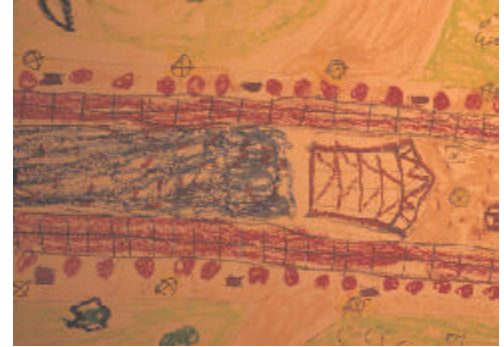
3.- La pileta ubicada en el centro debe ser recuperada estéticamente.
