PUENTE ALTO

INFORME SOBRE TEMOR, ESPACIO PUBLICO Y PARTICIPACION CIUDADANA

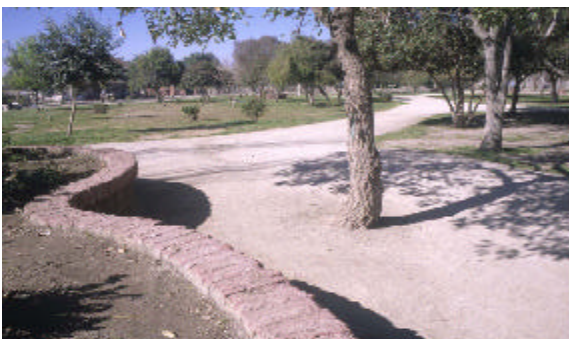
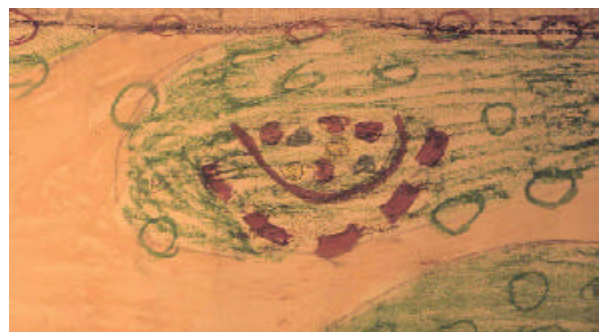
1.-La comunidad reconoce que las jardineras son elementos que deben eliminarse porque impiden la transparencia visual.

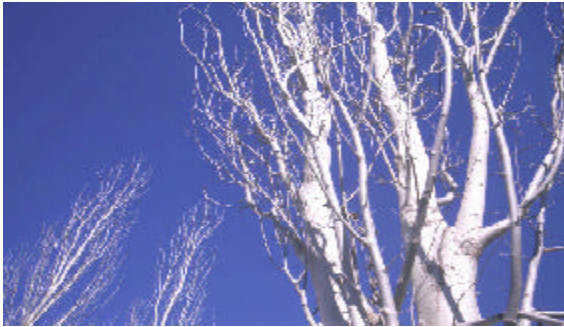
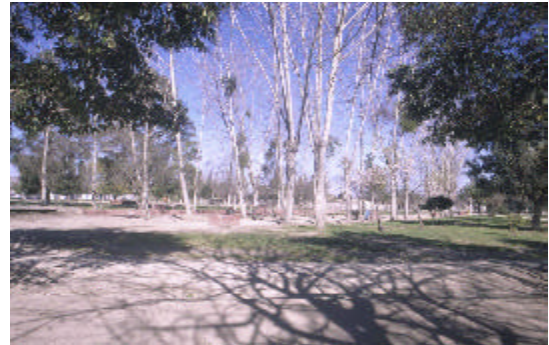
2.- Otro de los elementos que se decidió eliminar son los alamos ya que producen alergias. Se decidió reemplazarlos por prunos.
